大阪府北部を震源とする地震に係る建築物等の被害状況と今後の取組みについて

平成30年8月3日
国土交通省住宅局

3. エレベーターの被害状況・対応と今後の取組について(審議)

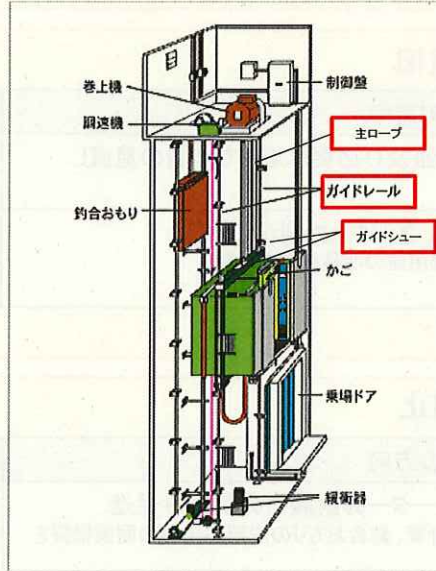
- エレベーターの故障は、約800台発生。(日本エレベーター協会会員各社の合計)
 - 主な故障は、ガイドレールからのガイドシュー外れ、主ロープの損傷等。
 - 地震時管制運転装置の設置や耐震措置※が行われていたエレベーターのうち、故障したエレベーターの台数(割合)については、現在調査中。
- ※主要な支持部分の構造計算の確認、釣合いおもりの脱落防止等の措置(平成25年の建築基準法施行令の改正(平成26年施行))

取組みの方向	取組み主体
平成26年4月以前※に設置されたエレベーターの耐震化の取組み促進 ※平成26年4月より、主要な支持部分の構造計算、釣合おもりの脱落防止等の耐震措置を義務化	<ul style="list-style-type: none"> ・国土交通省 ・エレベーター業界
